# FALSO BLOQUEO DE RAMA DERECHA POR MALA COLOCACIÓN DE ELECTRODOS. EXPOSICIÓN DE UN CASO

Elena Plaza Moreno\*

\* Enfermera del Servicio de Urgencias del Hospital  
Universitario La Moraleja.

False Right bundle branch block as a cause of a electrode misplacement. Explanatory Case Study

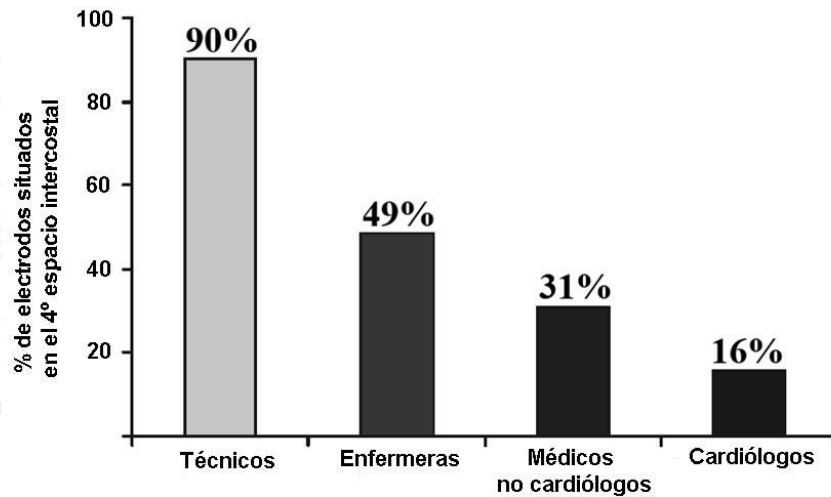
Tabla 1. Porcentaje de profesionales que colocan los electrodos situados correctamente.  
Fuente: Errores y artefactos comunes en el EKG. García Niebla.

El electrocardiograma (EKG) es una prueba diagnóstica indolora, rápida, fácil, barata y muy importante en nuestra práctica diaria. La correcta realización de la técnica para la obtención del electrocardiograma es fundamental para evitar hallazgos pseudo-patológicos que pueden dar lugar a procedimientos médicos innecesarios y tener otras secuelas adversas en el paciente<sup>1</sup>. Existen multitud de errores que se pueden cometer al hacer un EKG: intercambio de cables, artefactos e incorrecta colocación de los electrodos. Esta última es una de las más frecuentes y se ha demostrado en estudios que ocurre del 0.4 al 4 % de los EKG realizados<sup>2</sup> debido a la amplia variación en la identificación de la ubicación correcta de los electrodos en el tórax, en particular en las mujeres<sup>3</sup>. Solo el 31 % de los médicos, el 49 % de las enfermeras y el 16 % de los cardiólogos son capaces de identificar la ubicación correcta de V1 en el cuarto espacio intercostal (EI) derecho. [Tabla 1].

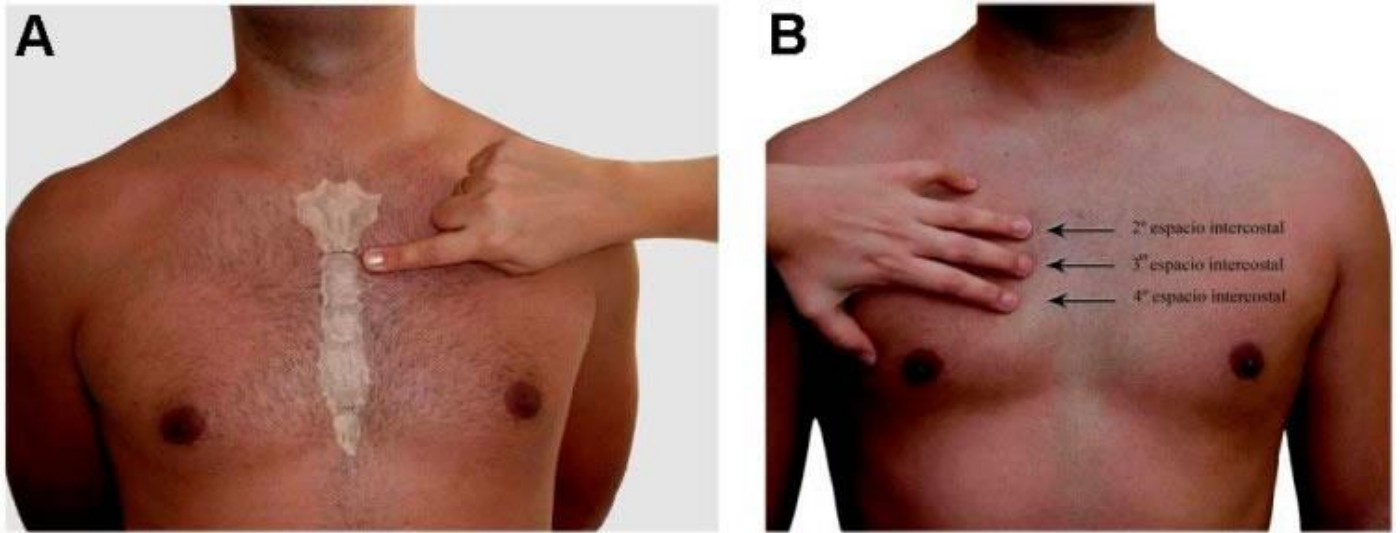
Figura 3. A) Localización del ángulo de Louis. B) Localización del cuarto espacio intercostal a partir del ángulo de Louis. Fuente: Errores y artefactos comunes en el EKG. García Niebla.

La derivación V2 es la más propicia para los errores por desplazamiento seguida por las derivaciones V3, V1 y V4R. Más del 50 % de las colocaciones de V1 y V2 se realizan habitualmente en una zona más alta de sus sitios anatómicamente definidos. También se produce un desplazamiento en la colocación de V4, V5 y V6 en el 30 % al 50 % de las veces. Este desplazamiento es de 1.59 cm hacia abajo según algunos estudios<sup>9</sup> y según otros<sup>4</sup> el desplazamiento se produce hacia arriba en la pared lateral del tórax. La localización del ángulo de Louis es la referencia anatómica para poder identificar el segundo intercostal y posteriormente el tercero y el cuarto El (figura 3).

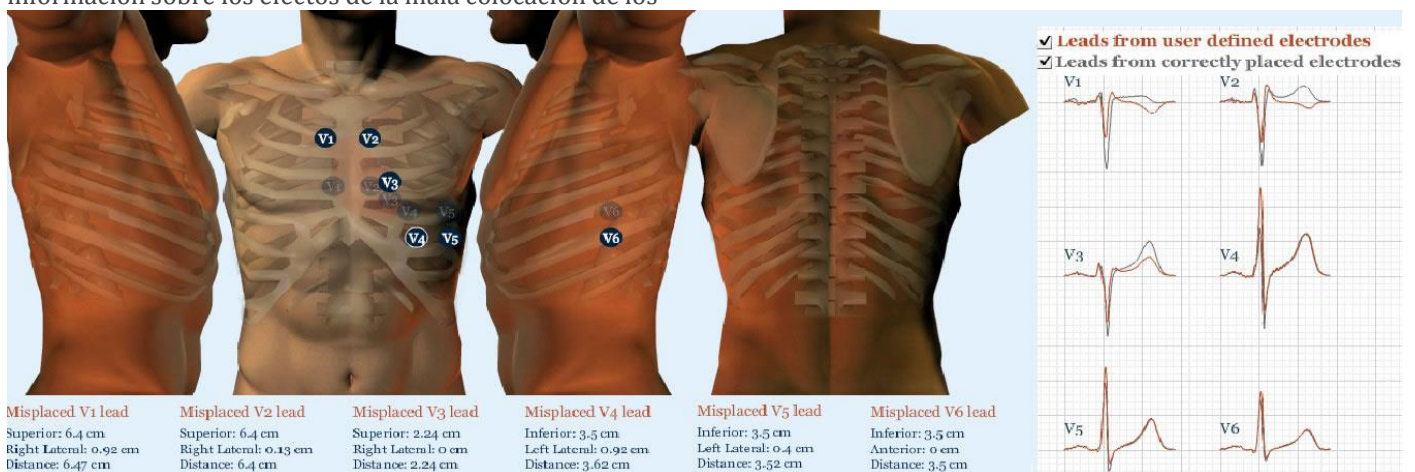
Figura 4. Captura de pantalla del simulador creado por Bond et al en el que se relaciona la posición de los electrodos con las alteraciones electrocardiográficas de las derivaciones precordiales. Disponible en: <http://scm.ulster.ac.uk/~scmresearch/bond/marriott/>

electrodos. A la hora de enseñar las consecuencias de esta mala técnica se puede utilizar una herramienta de simulación descrita por Bond et al<sup>11</sup> (figura 4).

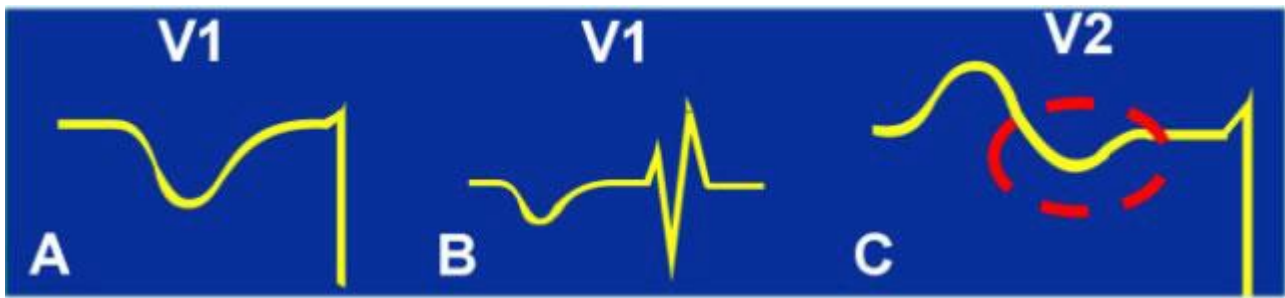
Figura 5. Alteraciones electrocardiográficas derivadas de la incorrecta colocación de V1 y V2. Fuente: Errores y artefactos comunes en el EKG. García Niebla.

García Niebla y otros autores<sup>12, 13, 14, 15</sup> describen en sus estudios que las imágenes electrocardiográficas derivadas de la incorrecta colocación de V1 y V2 son (figura 5):

- A. Onda P negativa exclusiva en V1: patrón que aparece en la colocación de electrodos tanto en segundo como en tercer EI<sup>16</sup>.
- B. Morfología rSR' (como falsa imagen de bloqueo de rama derecha) acompañada de onda P negativas: patrón exclusivo de la

colocación en segundo EI y que aparece en el 17 % de los casos.

- C. Registro de ausencia de onda P positiva en V2: acompañada de una onda P bifásica en V1 con predominio de componente negativo<sup>14</sup>. Este patrón puede registrarse colocando los electrodos en el tercer EI.
